**山东济宁圣源~泗城 T 接泉林变 110kV
线路工程建设项目竣工环境保护验收
调查报告表**

建设单位：国网山东省电力公司济宁供电公司

调查单位：山东省波尔辐射环境技术有限公司

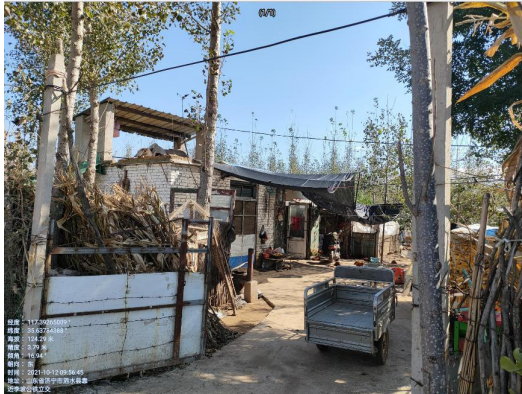
图2-1 110kV圣东II线26#~27#之间，线北7m养殖看护房

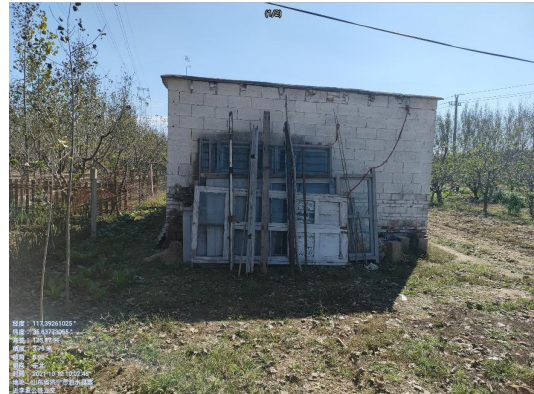
图2-1 110kV圣东II线26#~27#之间，线南1m果园看护房

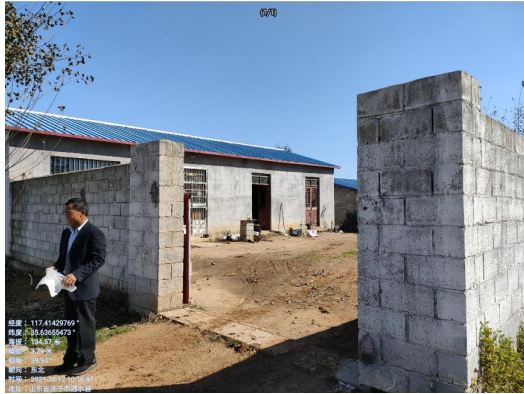
图2-1 110kV圣东II线34#~35#之间，线北21m苗馆村民房

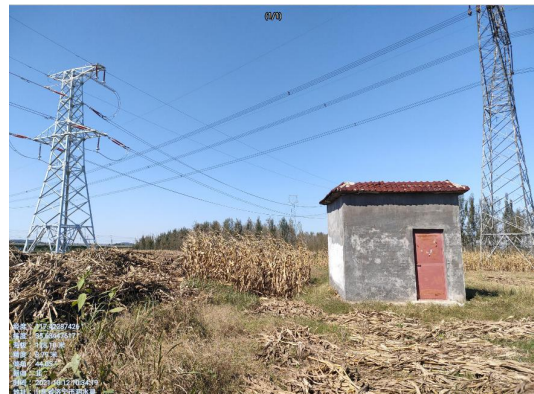
图2-1 110kV圣东II线38#~39#之间，线北25m，黄家岭村北侧机井房

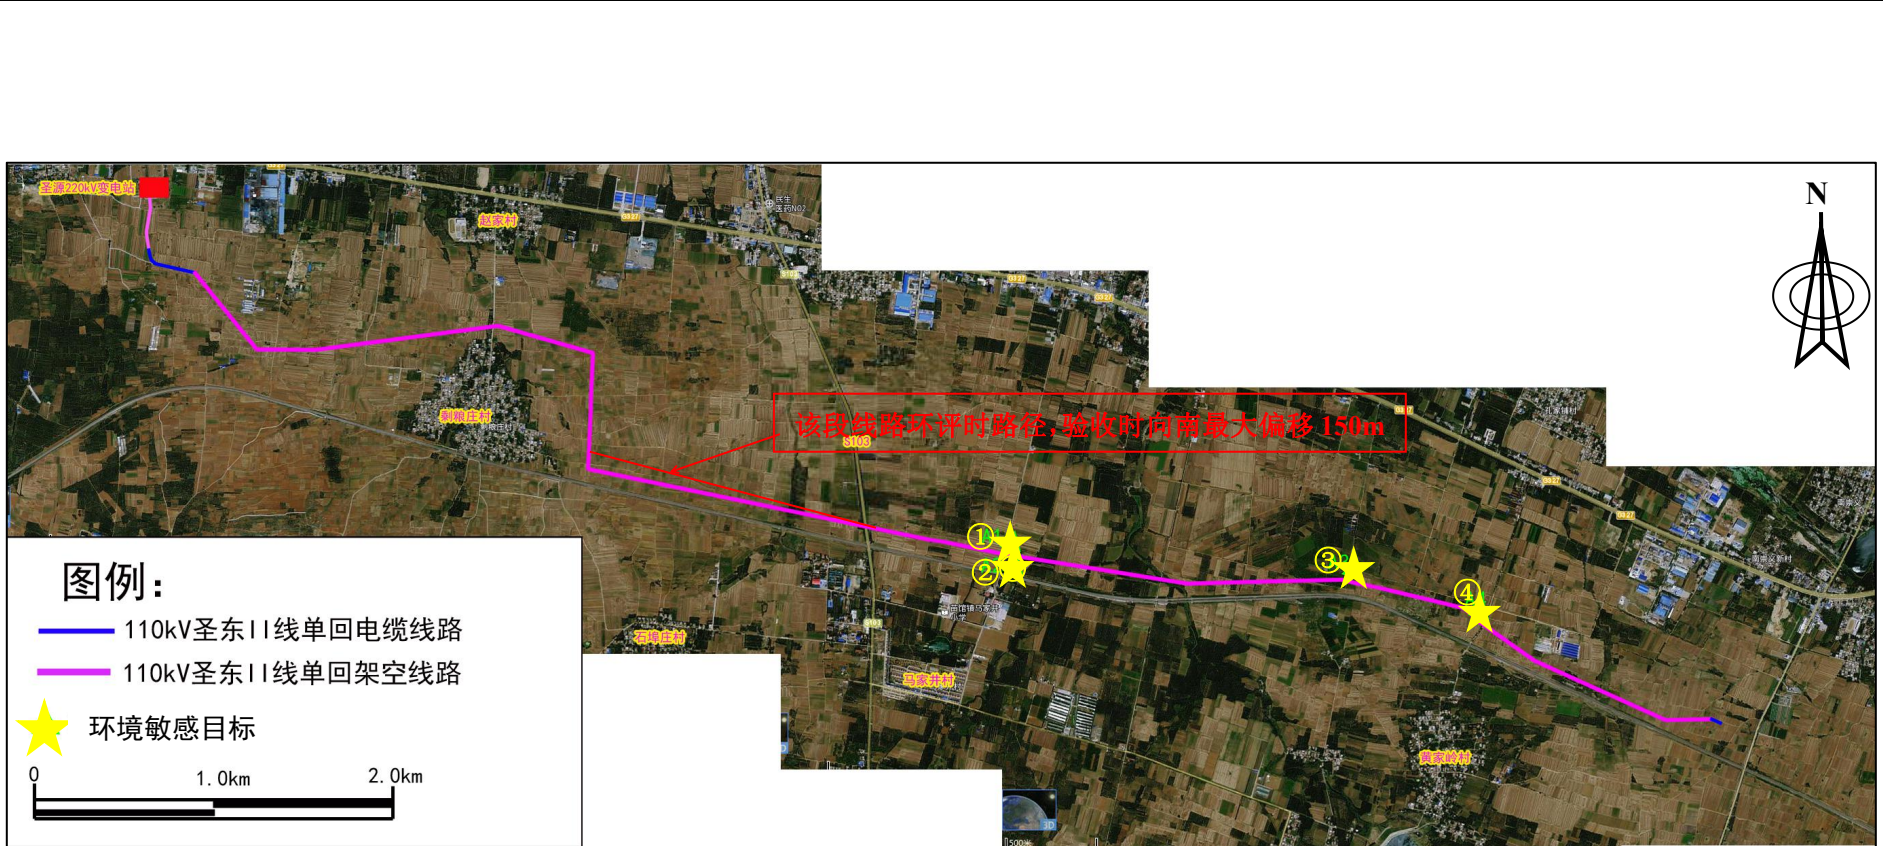
图 4-11 本项目线路路径及环境保护目标分布图

本工程输电线路建设内容及线路路径见表 4-5。实际线路路径与环评时路径基本一致。线路路径见图 4-11。

线路名称	建设内容	线路路径
110kV 圣东 II 线 1#~46#	单回架空线路 10.1km, 单回电缆线路 0.4km	线路自 220kV 圣源变电站南侧架空出线，向南至 110kV 圣东 II 线 3#杆塔后改为地下电缆，向东南至 4#杆塔后继续向东南至 6#转角塔后转为向东至剩粮庄村东北的 14#杆塔，折向南至剩粮庄村东侧的 17#杆塔，折向东至黄家岭村北侧的 37#杆塔，随后向东南至 45#杆塔后改为地下电缆接入 46#杆塔。

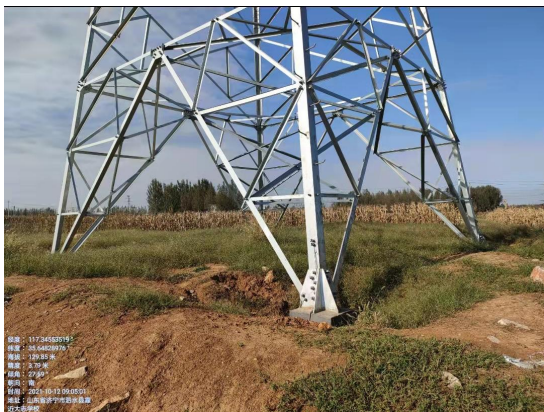
图 6-1 塔基下方土地恢复

本工程施工期对野生动物、植被影响较小，工程建设过程中未造成明显的水土流失和生态破坏。架空线路和电缆线路基本建设在农田内，塔基采用角钢塔，塔基下方和电缆沟上方已基本恢复为农田用地，种植了农作物，不会引起区域内天然植物种类和数量的减少；通过现场调查，工程建设过程中未造成水土流失和生态破坏。

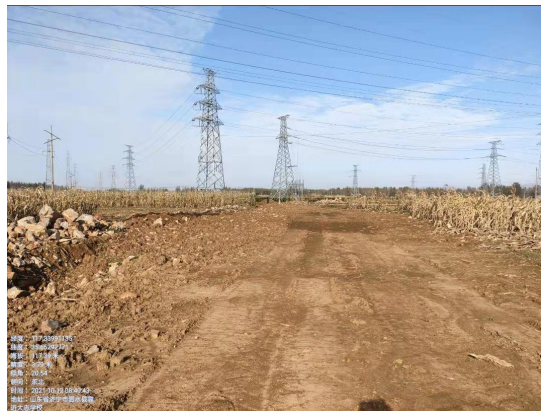
图 6-2 电缆沟上方土地恢复
