山东日照五莲京庄（大尧）110 千伏输 变电工程建设项目竣工环境保护 验收调查报告表

建设单位：国网山东省电力公司日照供电公司

调查单位：山东省波尔辐射环境技术有限公司

编制日期：二〇二一年十月

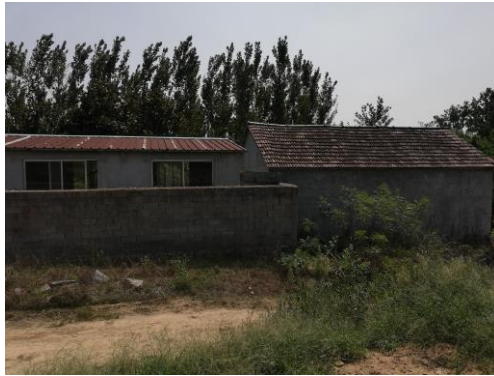
图2-1 110kV莲叩京线139#-140#线南
16m冯家官庄村东北看护房

编号	测点位置	工频电场强度 (V/m)	工频磁感应 强度(μ T)
C1	莲叩京线 139#-140#线南 16m 看护房	37.39	0.053

检测结果表明，本工程沿线环境敏感目标处的工频电场强度为 37.39V/m，磁感应强度为 0.053 μ T，均小于验收标准《电磁环境控制限值》（GB8702-2014）中规定的公众曝露控制限值：工频电场强度(4000V/m)和磁感应强度(100 μ T)。

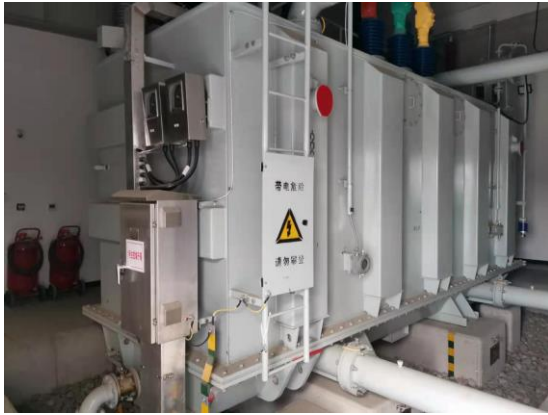
图 4-7 #1 主变压器

名称	电力变压器	冷却方式	ONAN
型号	SZ11-63000/110	总重量	86.2t
额定容量	63000kVA	器身重量	43.3t
电压组合	110/10.5kV	油重量	16.7t
供应商	保定保菱变压器有限公司	油箱重量	7.9t

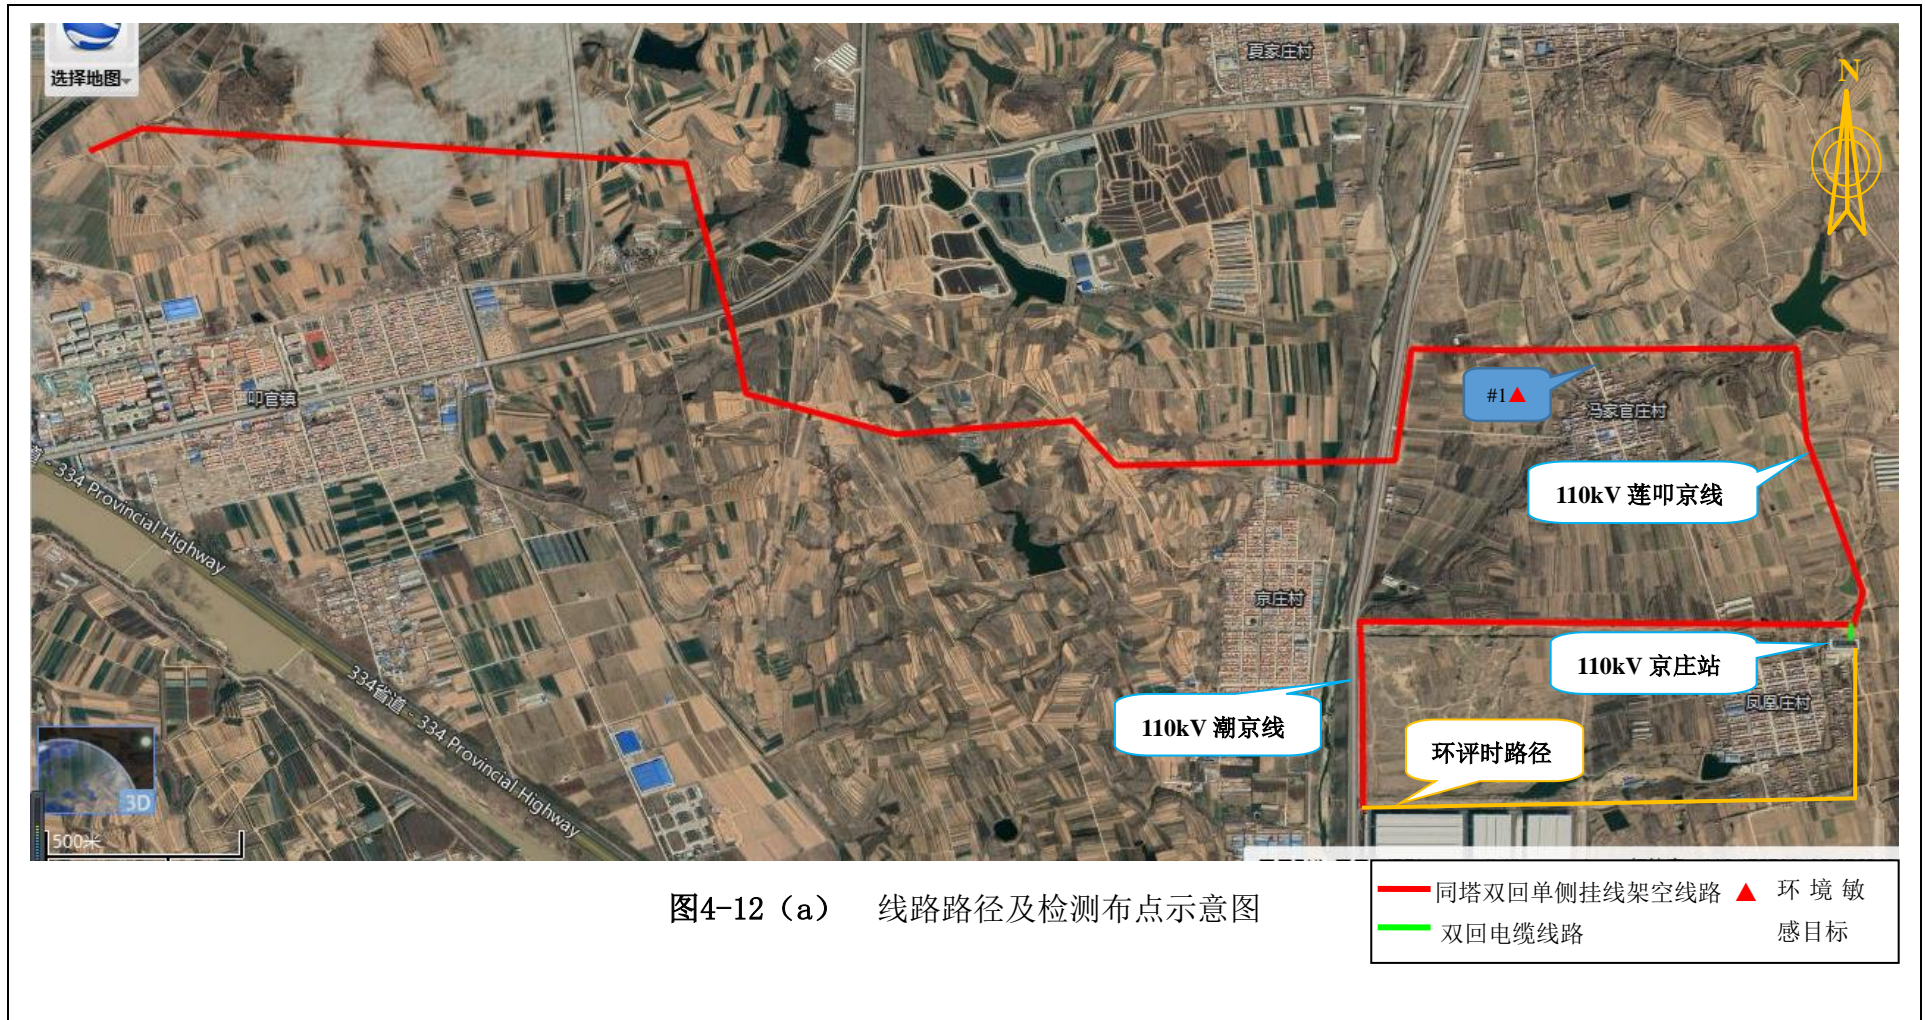
图4-12 (b) 线路路径及检测布点示意图

本工程输电线路建设内容及线路路径见表 4-5。实际线路路径与环评时路径见图 4-12。

线路名称	建设内容	线路路径
110kV 莲叩京线	110kV同塔 双回架空线 路（单侧挂 线）8.6km, 单回电缆线 路0.2km, 双 回电缆 0.1km;	新建架空线路自现状 110kV 莲叩线 114 号杆塔往东架设，至叩官村东北，线路右转往南架设，至叩官村东南，线路左转向东南方向架设，至京庄村东北，跨越北京北路后，线路左转往北架设，至冯家官庄西北，线路右转往东架设，至冯家官庄东北，线路右转往南架设，至沂河路北，线路右转往西架设，至京庄站以北，架空线路转为电缆往南跨越沂河路后接入京庄站。
110kV 潮京线		线路自潮河 220kV 变电站电缆出线，出站后左转往东北方敷设至已建终端塔，利用已建架空线路至北京北路东新立终端杆，新建架空线路自新建终端杆平行于北京北路北架设，至沂河路以北线路右转，平行于沂河路向东架设，至京庄站。

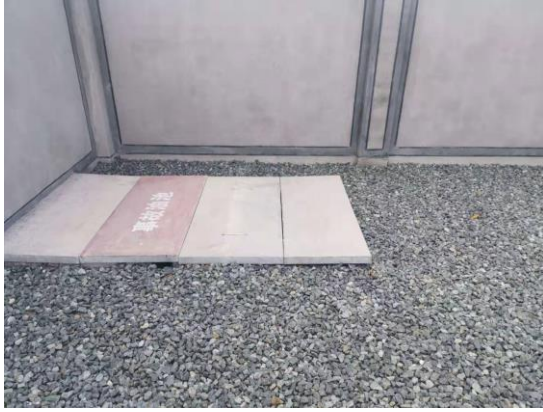
图6-1 事故油池

事故状态下泄漏的废油及含油废水由管道直接排入事故油池贮存，最终由具有危险废物处置资质的单位处置，不外排。报废的蓄电池由具备危险废物处置资质的单位处置。调试期，工程无危险废物产生。

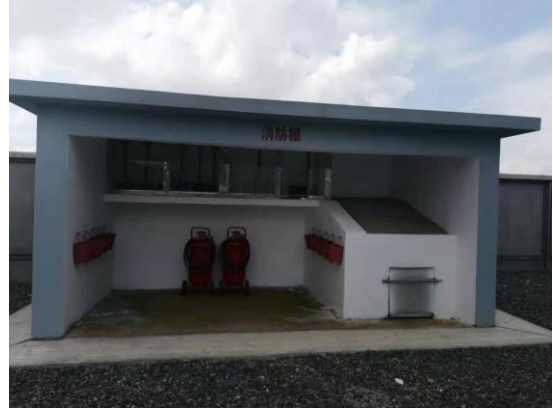
图6-2 消防棚

建设项目各阶段环保措施落实情况见图 6-1~图 6-9。

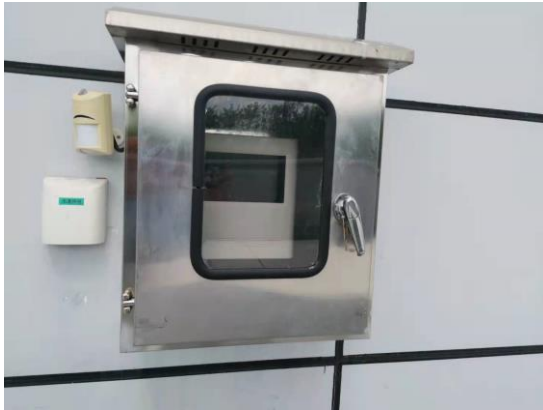
图6-3 SF₆报警仪

(3) 配电室内设有强力通风系统和 SF₆ 气体泄露报警仪。

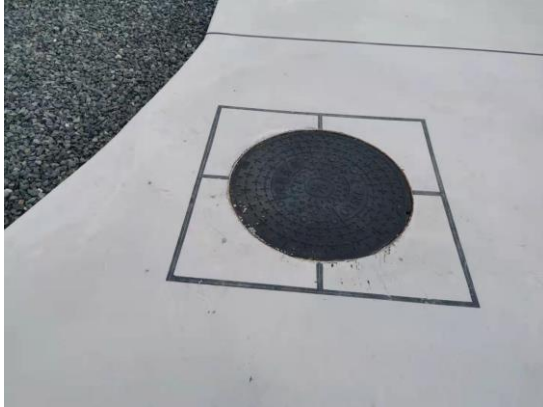
图6-7 化粪池

施工期，在施工区设置了沉淀池，施工废水等经沉淀后用于洒水降尘、混凝土养护和砌砖的保湿，生活污水经临时旱厕储存后，定期清运，不外排；调试期，巡检人员产生的少量生活污水经化粪池处理后，定期清运，不外排。本工程对周围水环境影响较小。

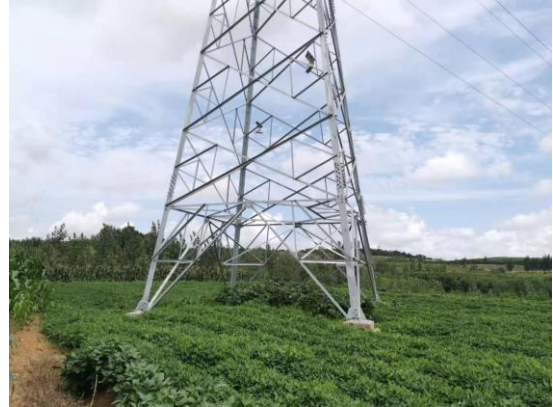
图6-8 (a) 110kV 莲叩京线136#塔基周围土地恢复情况

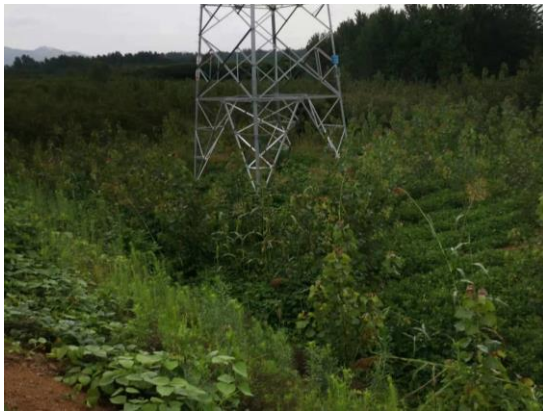
图6-8 (b) 110kV 莲叩京线130#塔基塔基周围土地恢复情况

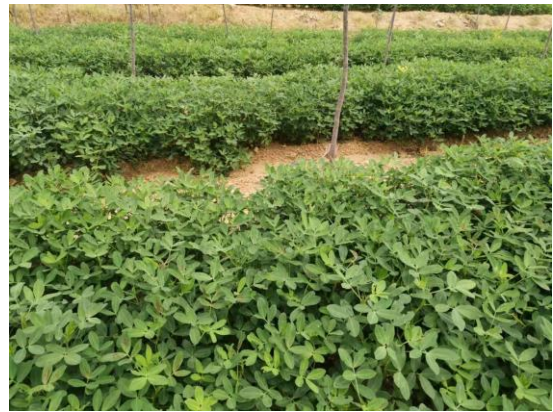
图6-9 电缆沟上方土地恢复情况

经现场勘查，变电站占地面积较小。本项目的建设未造成明显的生态破坏。变电站及线路周围临时用地均已进行了清理与平整，并按照原有土地类型进行了恢复。本工程运行对生态环境影响较小。

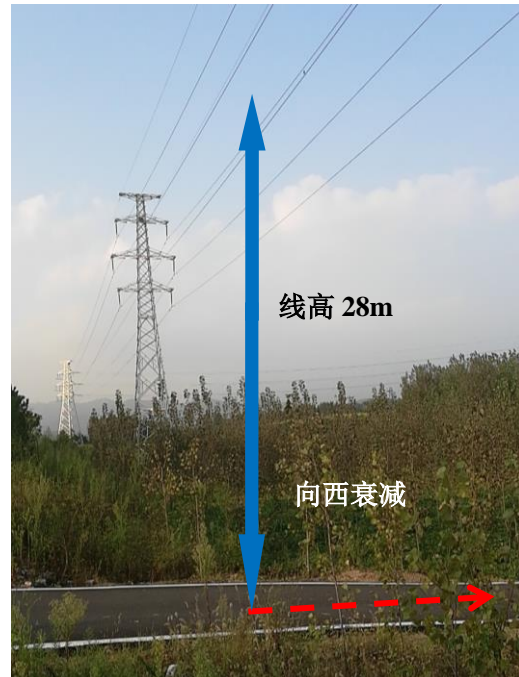
图 7-2 110kV 莲叩京线#136-#137 衰减断面

高 28m；电缆线路因周围有架空线路影响，仅在电缆线路上方布设一个监测点位。衰减断面见图 7-1 和图 7-2。环境敏感目标及线路衰减断面处的工频电场强度、工频磁感应强度检测结果见表 7-6 和表 7-7。

续表 7-7			
编号	测点位置	工频电场强度 (V/m)	工频磁感应强度(μT)
G4	边导线地面投影点西侧 1m	78.58	0.262
G5	边导线地面投影点西侧 2m	69.41	0.225
G6	边导线地面投影点西侧 3m	63.63	0.206
G7	边导线地面投影点西侧 4m	60.25	0.196
G8	边导线地面投影点西侧 5m	56.32	0.174
G9	边导线地面投影点西侧 10m	43.49	0.153
G10	边导线地面投影点西侧 15m	38.59	0.135
G11	边导线地面投影点西侧 20m	32.50	0.115
G12	边导线地面投影点西侧 25m	27.41	0.106
G13	边导线地面投影点西侧 30m	22.36	0.098
G14	边导线地面投影点西侧 35m	18.31	0.090
G15	边导线地面投影点西侧 40m	9.434	0.087
G16	边导线地面投影点西侧 45m	5.306	0.063
G17	边导线地面投影点西侧 50m	3.398	0.057
范围		3.398~96.61	0.057~0.356

检测结果表明，本工程 110kV 线路周围的工频电场强度范围为（3.398~96.61）V/m，磁感应强度范围为（0.057~0.356）μT，均小于验收标准《电磁环境控制限值》（GB8702-2014）中规定的公众曝露控制限值：工频电场强度（4000V/m）和磁感应强度（100μT）。

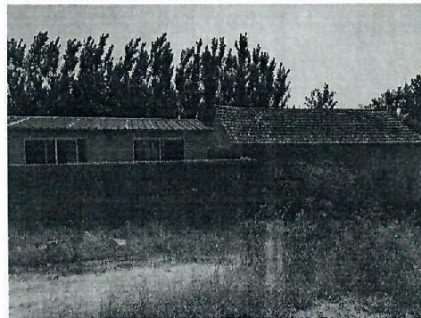
图 2-3 110kV 莲叩京线 139#-140#莲叩京线南 16m 看护房

编号	测点位置	测试值[dB(A)]	
		昼间	夜间
H1	110kV 莲叩京线 139#-140#线南 16m 看护房	41.2	35.2

由检测结果表明，环境敏感目标处的昼间噪声为 41.2dB(A)，夜间噪声为 35.2dB(A)，低于《声环境质量标准》（GB3096-2008）的 2 类声环境功能区标准限值（昼间 60dB(A)，夜间 50dB(A)）。
